ТИПИЧНЫЕ НАРУШЕНИЯ ВЛАДЕЛЬЦЕВ ПОДВИЖНОГО СОСТАВА И ПОДЪЕЗДНОГО ПУТИ И НЕКАЧЕСТВЕННЫЙ ОСМОТР, ВЛЕКУЩИЕ ЗА СОБОЙ СХОД ВАГОНОВ

Аннотация: в данной статье рассматривается проблема технического состояния вагонного парка собственников подвижного состава, технического состояния собственников подъездного пути и качества осмотра вагонов на пунктах технического обслуживания ОАО «РЖД». Авторы приводят сведения о результатах обследования места схода вагонов-минераловозов на ходовом пути №1 необицего пользования, принадлежащего ОАО «Новочеркасский завод синтетических продуктов» в г. Новочеркасске Ростовской области, произошедшего в октябре 2011 г.

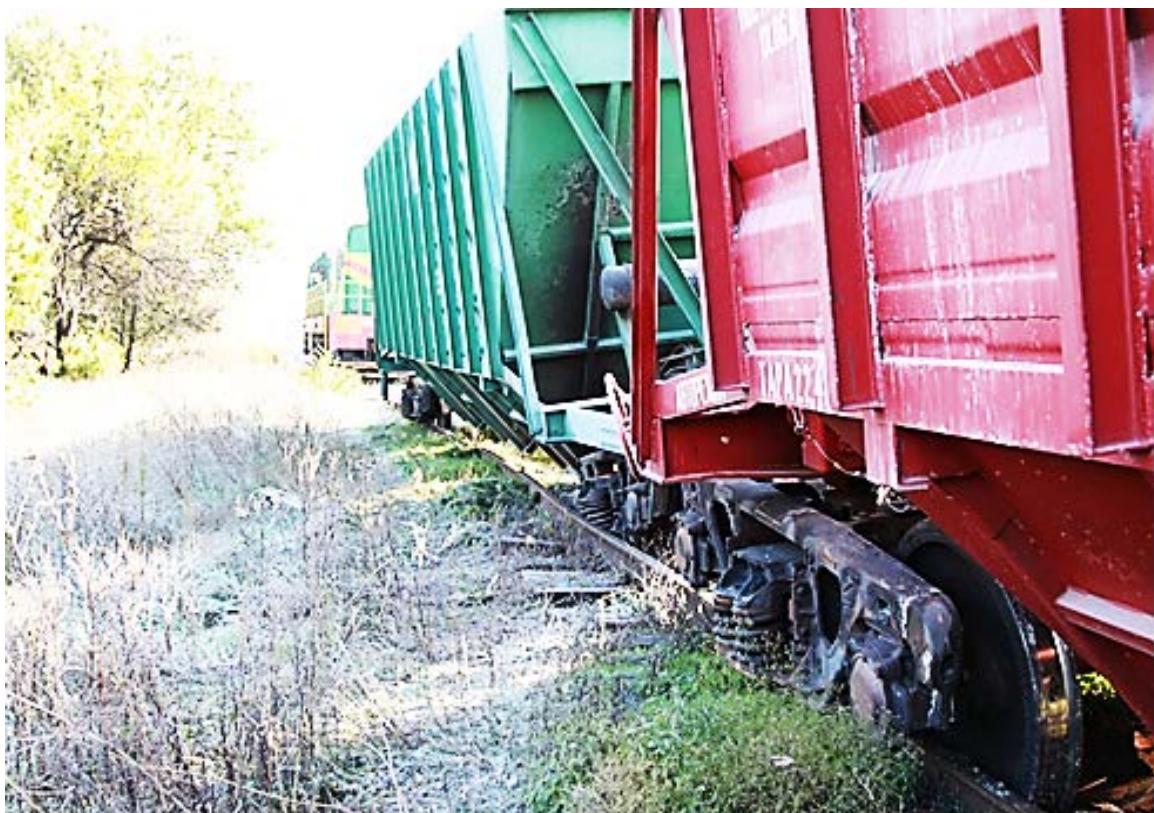
26.10.2011 г. в 17 час. 03 мин. на ходовом пути необщего пользования ОАО «Новочеркасский завод синтетических продуктов» (ОАО «НЗСП») примыкающего к станции Локомотивстрой Северо-Кавказской железной дороги (СКЖД) при подаче 7-ми вагонов локомотивом вперед, при скорости 5 км/час произошел сход 2-х хвостовых вагонов (рис. 1).

1. В вагоне № 53293585 в первой тележке по ходу движения произошел сход обоих колес с левой стороны, у второй по ходу движения тележки сошла первая колесная пара.

2. В вагоне № 53326647 в первой тележке по ходу движения произошел сход первого колеса с левой стороны, во второй тележке по ходу движения сошли обе колесные пары.

6. Причинами схода явились: отступления от норм содержания ширины колеи от 1508 мм до 1551 мм, отвод уклона ширины колеи от 6 тыс. до 10 тысячных, перекос на 8 метрах (место схода) 30 мм.

Рис. 1. Вагоны, сошедшие с подъездного пути ОАО «НЗСП»

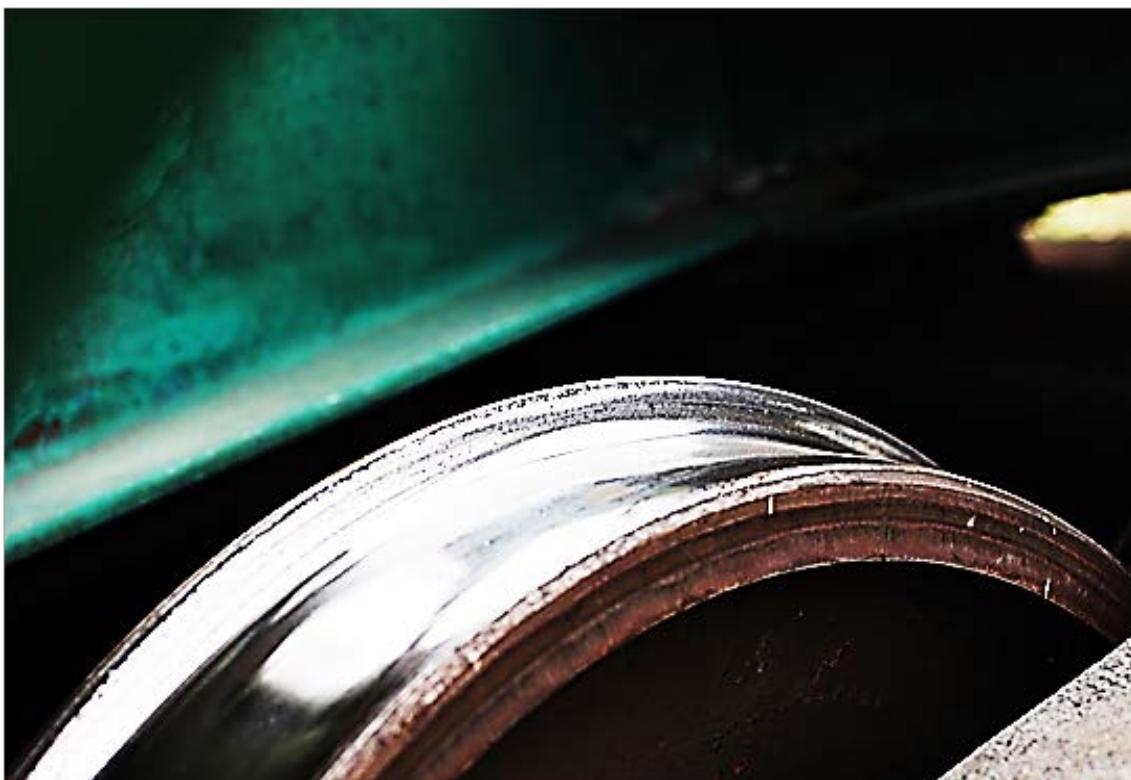
- на 2-й колесной паре тележки №1 правой по ходу движения: неравномерный износ гребня; остроконечный накат.

Рис. 2. Остроконечный накат

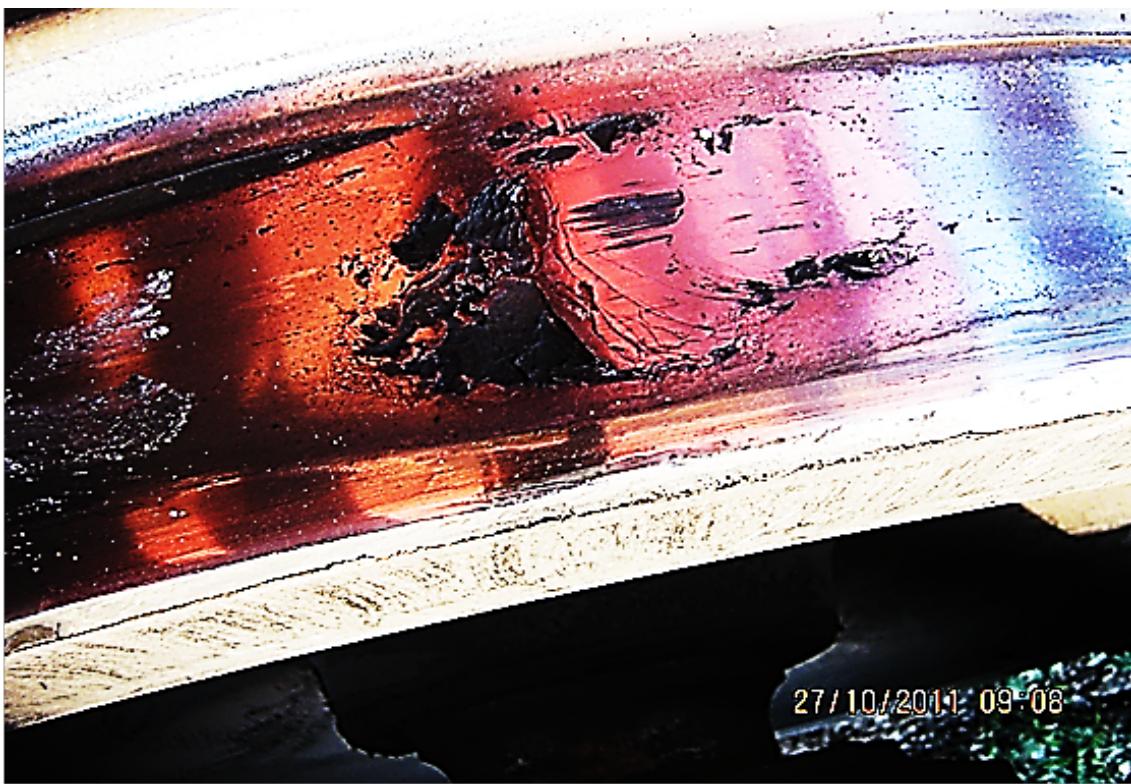
По прибытии на место инцидента экспертной группы 27.10.2011г. в 16 часов 00 минут, были выявлены дефекты колесных пар [2, с. 129] (рис. 2 и 3).

- на 2-й колесной паре тележки №1 правой по ходу движения: выщербина 55x3мм (допускается не более 50мм);
- на 3-й колесной паре тележки №2 правой по ходу движения: выщербина 60x2мм (допускается не более 50мм).

Рис. 3. Дефекты на поверхности катания колесной пары

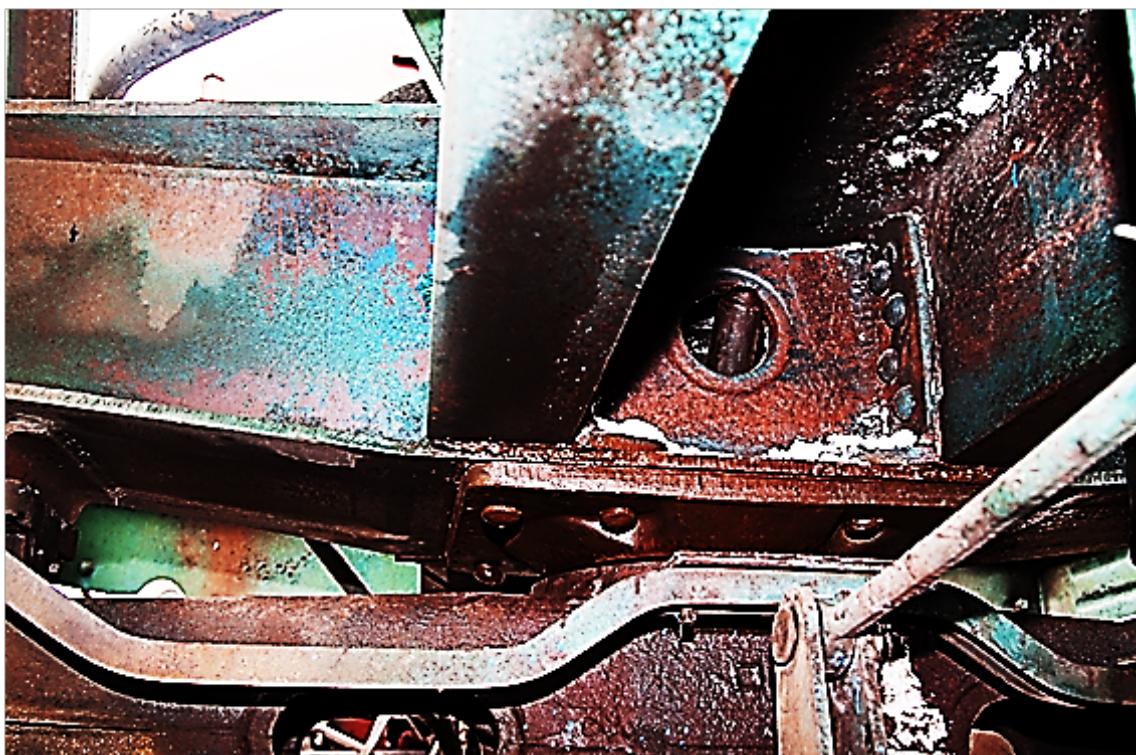
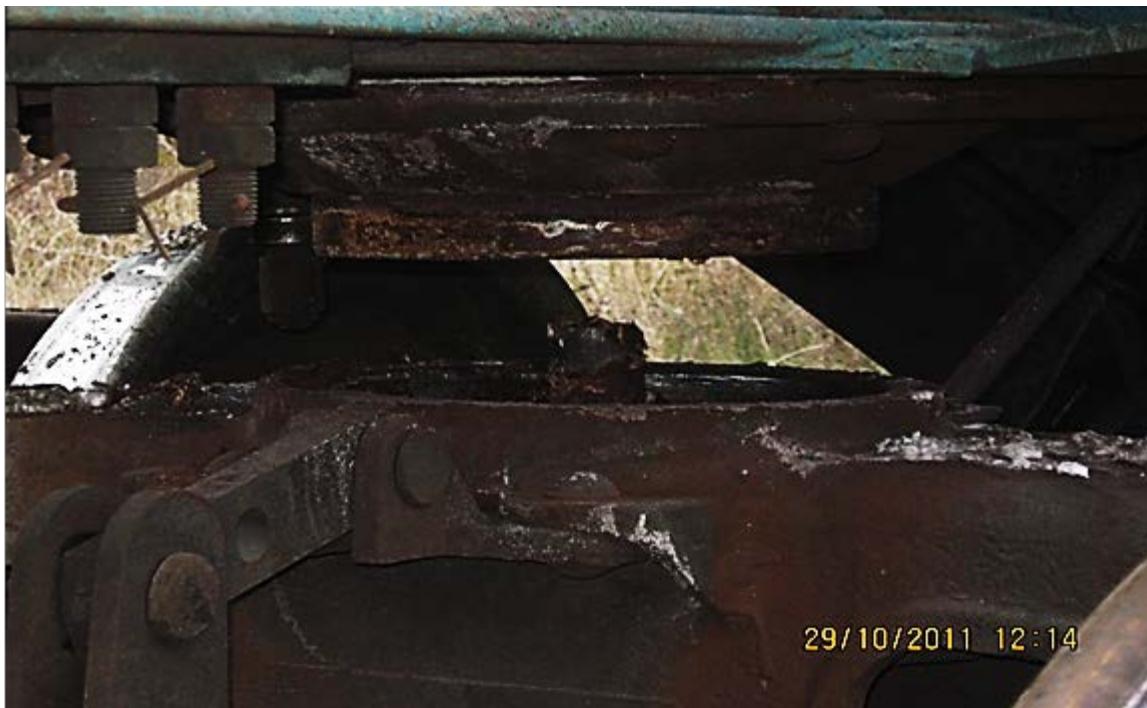
С 28.10.2011г. по 29.10.2011г. экспертная группа продолжила осмотр места инцидента. При проведении аварийно-восстановительных работ по подъему и установке вагона № 53326617 собственника ОАО «Сода», было обнаружено, что у 2-ой тележки по ходу движения, шкворень, фиксирующий и направляющий положение вагона относительно тележки был изломлен [2, с. 129], причем поверхность излома имела коррозию, что говорит о том, излом произошел значительно, раньше данного инцидента (рис. 4 и 5).

Экспертная группа дополнительно установила, что вагоны № 53326617, № 53293585 проследовали узловую станцию Каменоломни СКЖД, где должны были проходить технический осмотр, но в процессе осмотра специалистами не был обнаружен излом шкворня, что свидетельствует о том, что технический осмотр проводился с отступлениями от нормативов.

Рис. 4. Излом шкворня

Рис. 5. Излом шкворня

Таким образом, экспертная группа пришла к мнению, что причиной схода вагонов был излом шкворня, который служит для соединения тележки с рамой вагона [2, с. 129].
