К ВОПРОСУ ОБСЛЕДОВАНИЯ ТЕХНИЧЕСКОГО СОСТОЯНИЯ ТИПОВЫХ ЖЕЛЕЗОБЕТОННЫХ ПОДЗЕМНЫХ РЕЗЕРВУАРОВ

Аннотация: в данной статье приведены результаты обследования подземного железобетонного резервуара, находившегося в эксплуатации более 50 лет. Выполнено подробное сравнение конструкций резервуара с типовым по серии, выявлены отклонения от проектных решений. Даны рекомендации по ремонту и восстановлению работоспособности основных элементов резервуара.

Ярким примером подобной инженерной работы может служить обследование цилиндрического железобетонного резервуара запаса чистой воды, расположенного по адресу: Владимирская обл., г. Ковров, ул. Мира, д. 36. Резервуар подземный, емкостью 1000 м³, диаметром 18 м. В рамках обследования выполнялась оценка состояния несущих и ограждающих конструкций, выявлялись отклонения от проектных решений, принятых в типовой серии, определялись причины утечек воды сквозь стенку резервуара и разрабатывались решения по ремонту основных конструктивных и инженерных элементов.

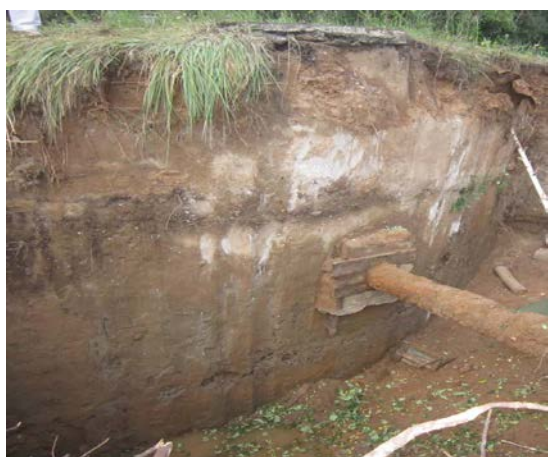
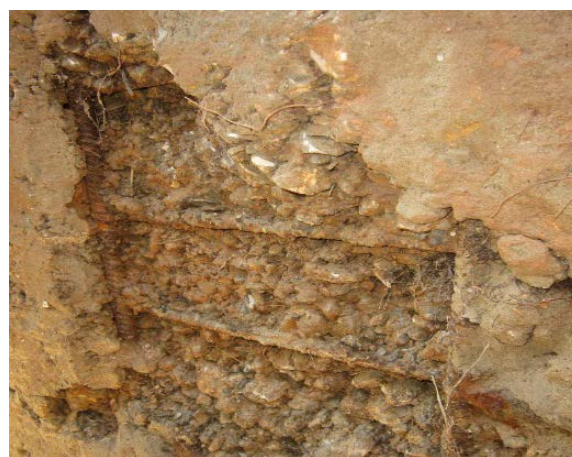
Рис. 2. Повреждения стенки резервуара

20 мм). 7. При откопке стенки резервуара по оси I в осях 3-1, на значительной площади поверхности обнаружены каверны, раковины и места биоповреждений (рис. 2). В осях 3-2 выявлен участок с деструкцией бетона вследствие нарушения технологии вибрирования при строительстве резервуара. В результате разрушения защитного слоя бетона произошло оголение рабочей арматуры (рис. 2). Для дальнейшей нормальной эксплуатации вышеописанные участки с дефектами необходимо оштукатурить цементно-песчаным раствором повышенной марки.

С внутренней стороны стенки по оси I на отм. $-0,600$ практически по всему диаметру резервуара обнаружены биоповреждения в виде проросших сквозь стенку корней деревьев. Бетон стенки с отм. $-4,100$ до отм. $-0,600$ деструктирован на глубину от 10 до 40 мм. Участок с наибольшей деструкцией расположен в осях 3-2. Техническое состояние стенки резервуара по оси I оценивается как ограниченно-работоспособное. Для исключения утечек и дальнейшей безопасной эксплуатации необходимо проведение ремонтно-восстановительных работ. Существует два решения: механизированный и ручной ремонт.

Механизированный способ заключается в устройстве по внутренней грани резервуара новой стенки методом торкретирования с использованием специального оборудования. Способ торкретирования выгодно отличается от других известных способов ремонта и восстановления железобетонных конструкций, а сама торкрет-смесь обладает повышенными прочностными показателями, хорошо держится на горизонтальных и вертикальных поверхностях, и не требует

опалубки [2, с. 40]. В результате торкретирования, новая стенка резервуара воспримет на себя несущие и ограждающие функции, что позволит полностью исключить утечку воды.

Ручной ремонт выполняется локально, на местах с визуально обнаруженными дефектами. Данный метод значительно дешевле механизированного способа, но он лишь снижает протечки через стенки резервуара, а не полностью их исключает, так как стенка резервуара возможно имеет скрытые дефекты, которые могут проявиться только спустя время. Участки с проросшими корнями деревьев, после расчистки необходимо восстановить методом инъектирования.
