### **К ВОПРОСУ ОБСЛЕДОВАНИЕ ТЕХНИЧЕСКОГО СОСТОЯНИЯ ПЕРЕКРЫТИЙ НАД ПОДВАЛАМИ НЕЭКСПЛУАТИРУЕМЫХ НЕЖИЛЫХ ЗДАНИЙ, ПОДВЕРЖЕННЫХ ПОДТОПЛЕНИЮ**

В качестве примера в статье рассмотрены актуальные вопросы обследования здания бывшей столовой, возведенной в 1980 году и расположенной во Владимирской области. Необходимость проведения обследования была вызвана планируемым проведением реконструкции здания, связанной с перепрофилированием его под сетевой магазин продовольственных товаров. Здание сложной формы в плане, с габаритными размерами 43,3х28,19 м, одноэтажное с подвалом. На момент обследования здание не использовалось по своему функциональному назначению и было закрыто на реконструкцию.

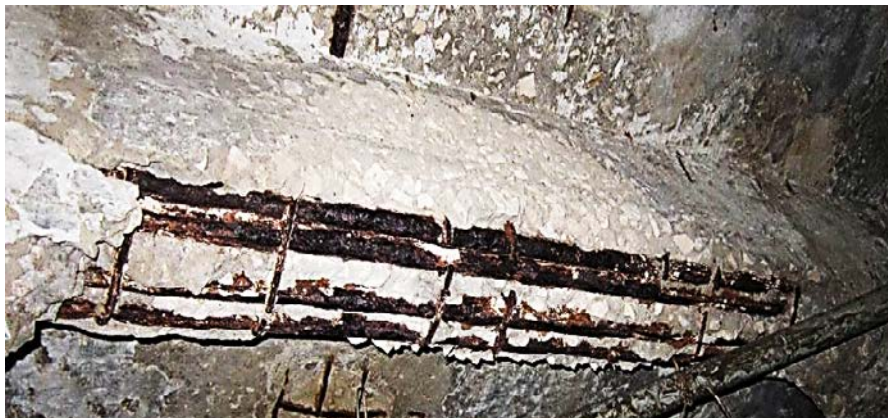
Особый интерес точки зрения обследования представляло перекрытие над подвалом, которое наиболее пострадало от неблагоприятного воздействия подтопления подвала. Монолитное железобетонное ребристое и выполнено из балок, объединенных по верху плитой. Расчетный пролет балок – 7,0 м, шаг – 2,0 м. Балки имеют прямоугольную форму с размерами поперечного сечения 400х250 мм (hxb). Балки в растянутой зоне армированы 4 стержнями  $\varnothing 30$  АІ, толщина защитного слоя бетона – 60...100 мм. Толщина плиты перекрытия 80 мм. При обследовании выявлены балки с механическим разрушением защитного бетонного слоя для пропуска инженерных сетей, пластовая коррозия арма-

туры вследствие оголения и повышенной влажности в помещениях подвала, номинальный диаметр с  $\varnothing 30$  мм уменьшился до  $\varnothing 25 \dots 27$  мм. Также обнаружены недопустимые прогибы в середине пролета вследствие нарушения сцепления арматуры с бетоном. Ввиду отсутствия сцепления, балки не работают как комбинированные железобетонные конструкции (рис. 1).

Рис. 1. Общий вид балки перекрытия

Согласно поверочному расчету и визуальному осмотру, балки монолитного перекрытия над подвалом находятся в аварийном состоянии и требуют мероприятий по их усилению [3, с. 55]. Вариант технического решения по усилению, рекомендуемый к применению при составлении проекта реконструкции здания представлен на рис. 2 [1, с. 90].

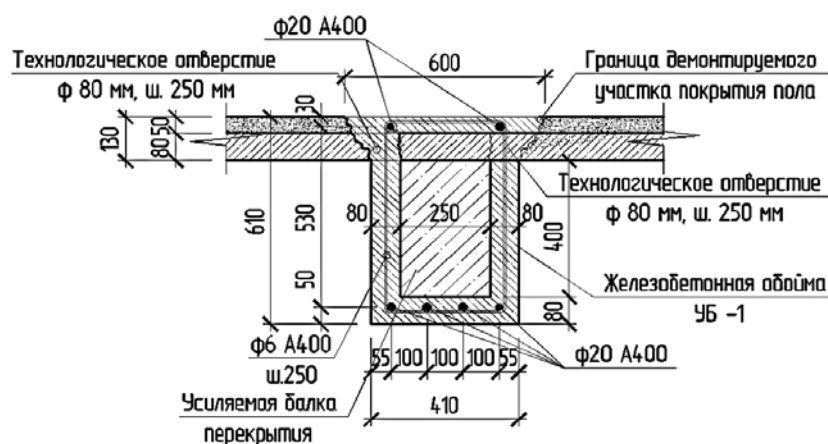
Рис. 2. Техническое решение по усилению

Данный способ усиления позволил не только восстановить несущую способность перекрытия, а также повысил ее на 25–30%, что неоспоримо повышает надежность дальнейшей эксплуатации перекрытия и здания в целом.
