## **К ВОПРОСУ ОБ ЭКСПЛУАТАЦИОННЫХ РАЗРУШЕНИЯХ ДЕТАЛЕЙ ОТОПИТЕЛЬНОЙ СИСТЕМЫ ЖКХ, ВЫЗВАННЫХ ЭЛЕКТРОХИМИЧЕСКОЙ КОРРОЗИЕЙ**

***Аннотация:** в данной статье рассмотрены и обобщены результаты исследований эксплуатационных разрушений конструкций системы ЖКХ (радиаторы).*

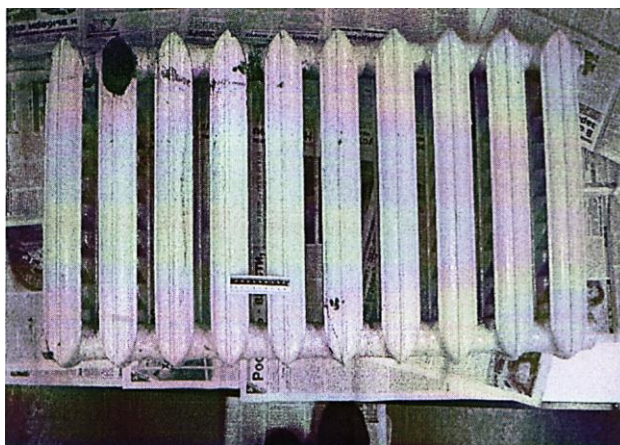
Рис. 1. Радиатор, представленный на исследование

У радиатора типа МС-140, состоящего из 10 отдельных секций, соединенных резьбовыми ниппелями, отломлен кусок металла (рис. 1).

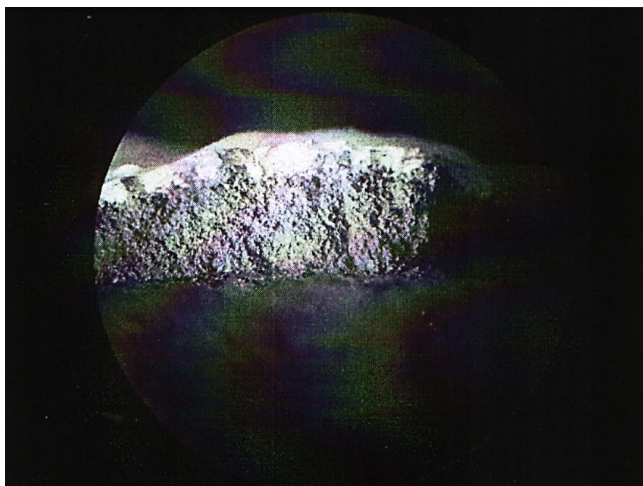
Рис. 2. Поверхность разрушения вырванного металла радиатора

При исследовании поверхности разрушения обломившегося куска радиатора установлено, что очаги разрушения расположены с внутренней стороны радиатора, о чем свидетельствуют ямки, каверны, обильно покрытые продуктами коррозии, и радиальные рубцы, исходящие от них в сторону внешней стенки (рис. 2). Путь развития трещины обильно покрыт продуктами коррозии. Ближе к наружной поверхности, к долому, продуктов коррозии нет, то есть коррозией охвачена не вся толщина участка радиатора к моменту разрушения.

Радиальные рубцы, исходящие от язвин, ямок, расположенных на внутренней поверхности, свидетельствуют о том, что разрушение началось с внутренней стороны радиатора.

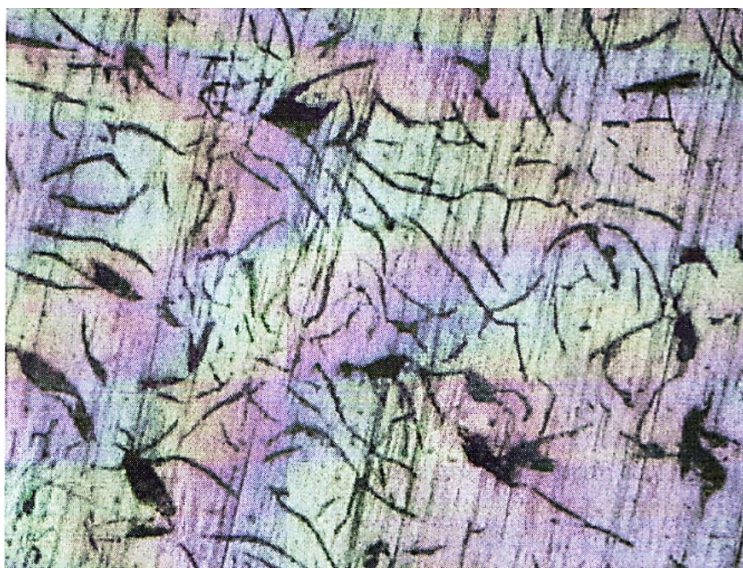
Рис. 3. Микроструктура радиатора без травления. Видны выделения пластинчатого графита и множество пор. Увел. 500

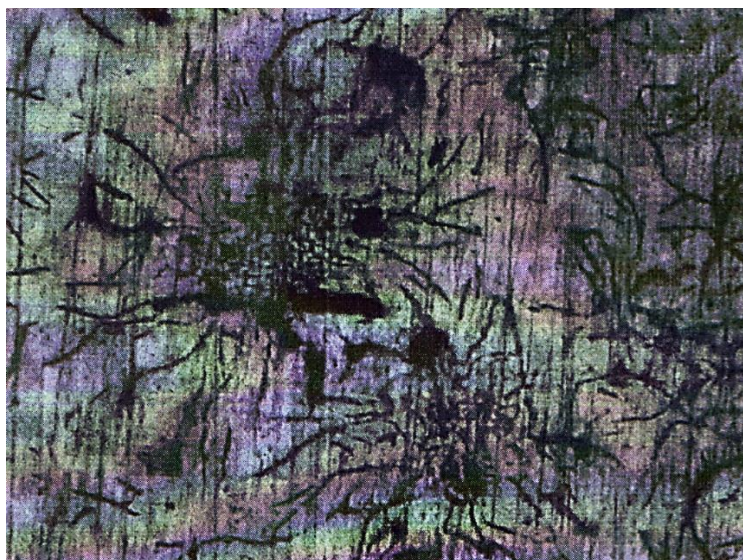
Металлографический анализ микроструктуры радиатора проведен на оптическом микроскопе «Метам РВ-21». Для проведения металлографического анализа из радиатора был вырезан фрагмент размером 10 x 20 мм. На прошлифованном и отполированном образце (шлифе), но не травленном, видны выделения пластинчатого графита и множество пор, свидетельствующие о некачественном литье (рис. 3). После травления шлифа радиатора 4%-ным раствором азотной кислоты в этиловом спирте и наблюдения его в оптическом микроскопе установлено, что поверхность имеет характерный серый цвет с выделениями пластинчатого графита и металлической основы, состоящей из феррита и перлита (рис. 4).

Рис. 4. Микроструктура радиатора. Серый чугун с перлитно-феррито-графитной микроструктурой. Увел. 500х

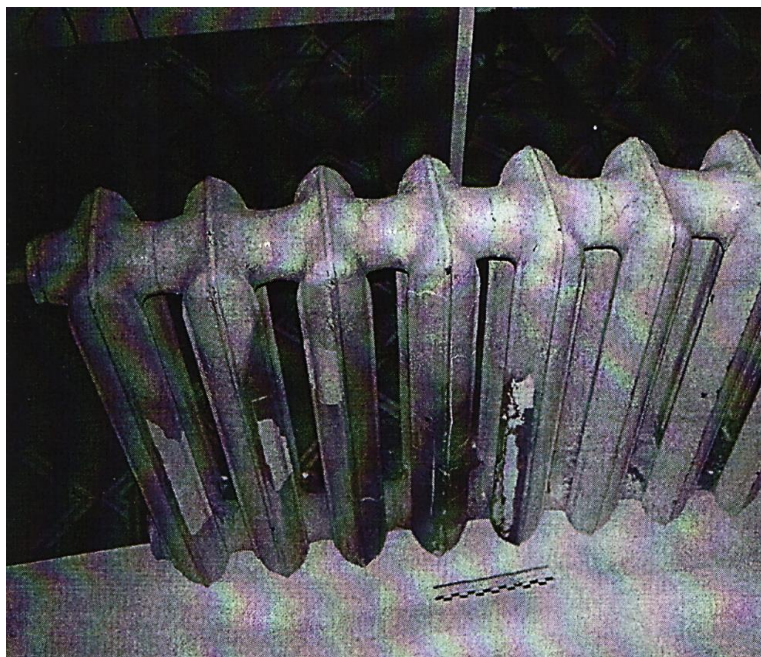
Рис. 5. Представленный на исследование радиатор центрального отопления

У радиатора центрального отопления, состоящего из 8 секций, окрашенной светло-желтой краской, имеется образование трещины длиной 305 мм (рис. 5). Интенсивное темное окрашивание, а также наиболее сильное раскрытие трещины, расположенное на расстоянии 225 мм от нижней части радиатора, указывает на расположение в этом месте очага разрушения. После разрезки секции радиатора и раскрытия трещины установлено, что поверхность разрушения трещины обильно покрыт продуктами коррозии (ржавчиной). После удаления продуктов коррозии с поверхности разрушения установлено наличие радиальных рубцов, исходящих с язвин, каверн, расположенных на внутренней стороне поверхности секции радиатора отопительной системы, с мест

соприкосновения с агрессивной средой (водой), указывающих на то, что разрушение началось с внутренней стороны радиатора. Продукты коррозии на поверхности трещины, преимущественно в области очага разрушения темные, глубокие и плотные, что свидетельствует о длительности процесса развития коррозии.

Результаты проведенных исследований дают основание для вывода, что причиной возникновения трещины на секции радиатора явилось нарушение технологии отливки секции радиатора и электрохимическая коррозия, вследствие химических реакций с окружающей средой.

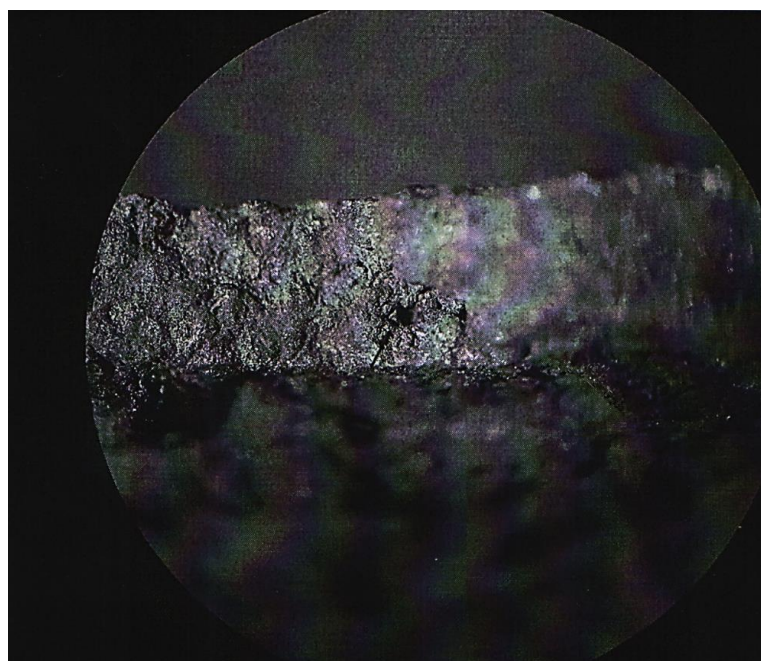
Рис. 6. Поверхность трещины секции радиатора отопительной системы.

Видна глубокая усадочная пора (отмечено стрелкой).

Исследованием поверхности трещины установлено наличие раковины, вызывающей высокое трехосное напряженное состояние, снижение сопротивляемости разрушению (рис. 6).
