## **ИССЛЕДОВАНИЕ МЕХАНИЗМА РАЗРУШЕНИЯ МЕТАЛЛИЧЕСКОЙ ТРУБЫ С ПОВРЕЖДЕНИЕМ**

***Аннотация:** в статье представлен анализ особенностей механизма разрушения металла трубы, обусловленного процессом коррозии.*

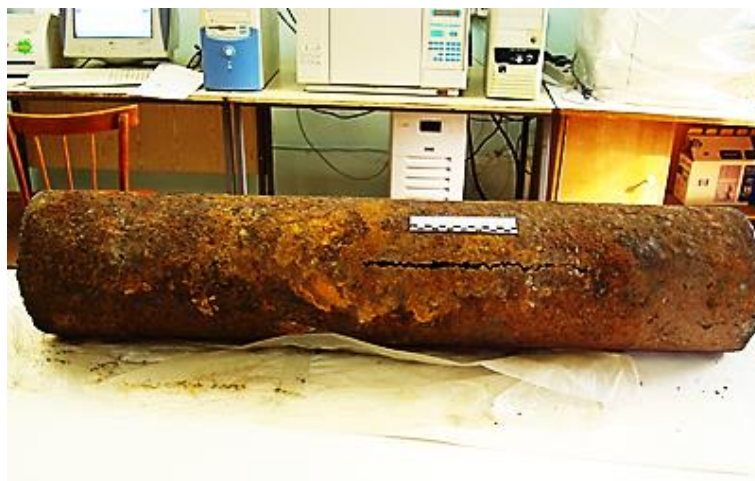
На исследование представлен фрагмент трубы длиной 1030–1050 мм, с внешним диаметром ~ 216,7 мм и внутренним диаметром ~206,7 мм, толщиной стенки ~ 5,65 мм обильно покрытый продуктами коррозии (рис. 1).

Рис 1. Фрагмент трубы с трещиной, представленный на исследование

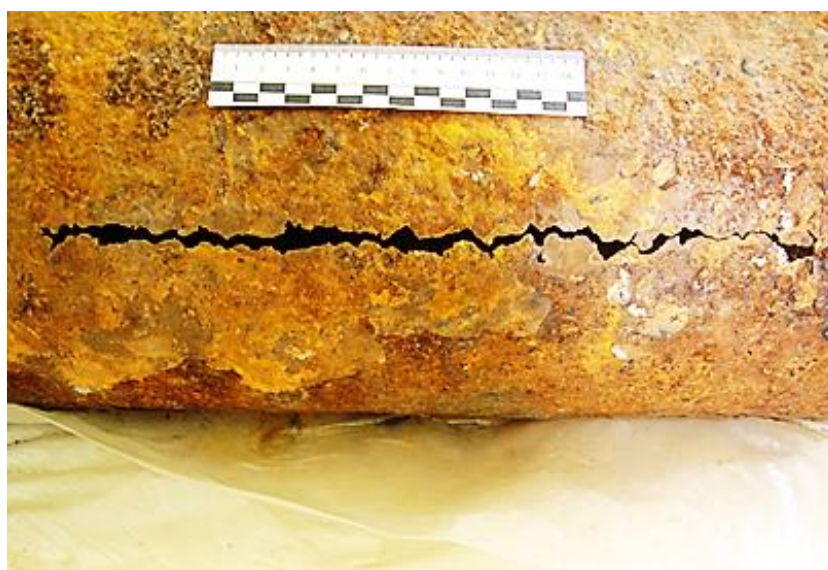
Вдоль трубы горячей воды проходит сквозная трещина протяженностью ~ 310 мм. Трещина извилистая, раскрытие трещины неравномерно по длине, раскрытие трещины колеблется от 1 до 10 мм, по краям трещины материал истончен до нуля мм (рис. 2).

Рис. 2. Путь распространения трещины на трубе, представленной на исследование

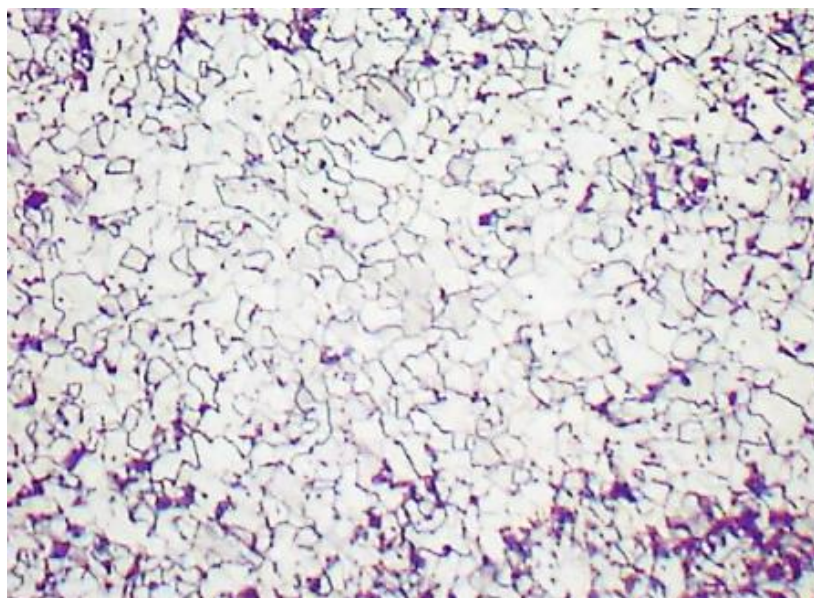
– микроструктура металла поврежденной трубы феррито-перлитная, мелкозернистая, балл зерна 7–8, перлит пластинчатый (рис. 3).

Рис. 3. Микроструктура трубы, представленного на исследование. Ув. 500х

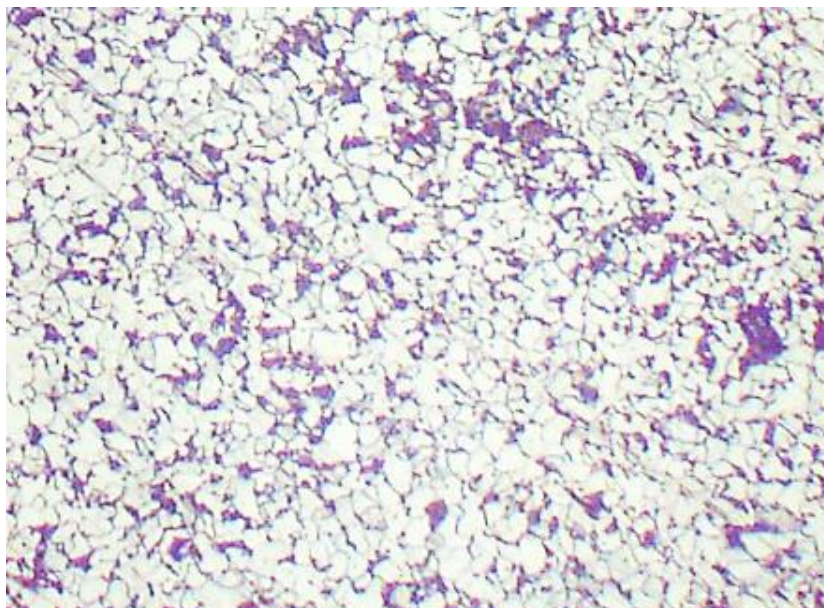
– микроструктура повреждена коррозией, возникшей в структуре перлита, образовав язвы, каверны, которые, соединившись между собой, создали ямки (рис. 4).

Рис. 4. Микроструктура трубы, пораженная коррозионными язвами по границам перлита и ямкой, образовавшимся в результате слияния этих язв. Ув. 500х

Первоначальное зарождение повреждения микроструктуры исследуемой трубы возникло по границам перлита, переходит в перлит и образует в нем язвы, которые впоследствии, соединяясь между собой, образуют ямки. Все эти выявленные признаки характерны для электрохимической коррозии. Коррозия без заметных внешних признаков быстро развивается по границам зерен, вглубь, вследствие более низкого их электрического потенциала, чем у тела зерна, резко снижая при этом механические свойства. Этот вид коррозии приводит к нарушению связей между кристаллитами, поэтому его называют также «распадом зерна».

1. Причиной разрушения трубы явилась электрохимическая коррозия, которая в процессе протекания электрохимических процессов, происходящих на гра-

нице раздела металла с внешней средой, привела к образованию продуктов коррозии (ржавчины), уменьшению живого сечения металла трубы, а также к снижению его механических и прочностных свойств.
