ИССЛЕДОВАНИЕ ПРИЧИНЫ ИЗНОСА ДЕТАЛЕЙ РЕДУКТОРА (ШЕСТЕРНИ) МОТОКУЛЬТИВАТОРА «КРОТ»

Аннотация: в статье рассматриваются вопросы определения причин, вызвавших повреждение деталей редуктора мотокультиватора «Крот» (МК) с двигателем «Robin-Subaru».

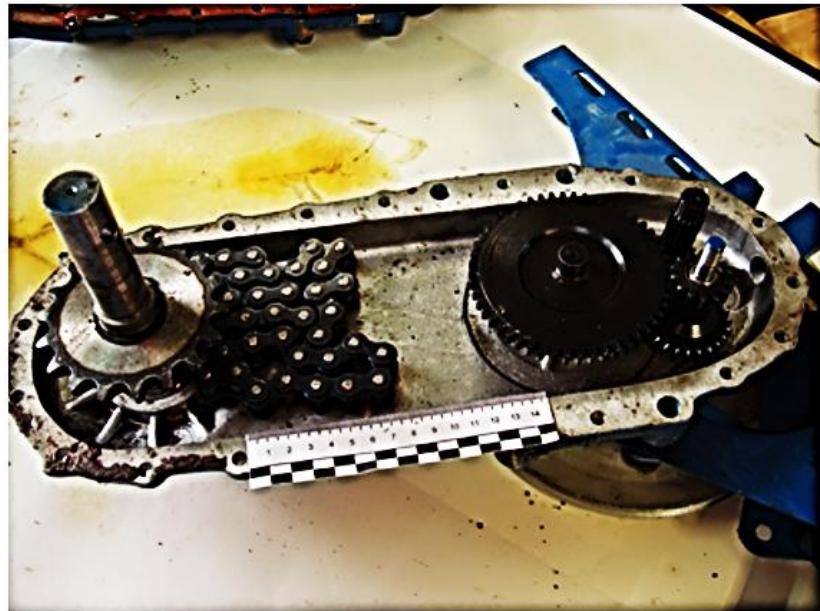
Рис. 1. Редуктор мотокультиватора «Крот» (МК) с двигателем «Robin-Subaru»

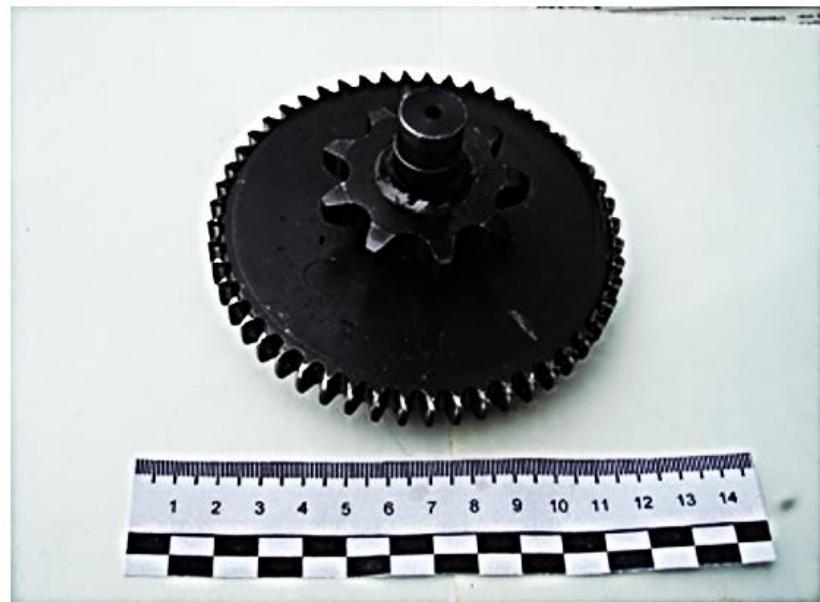
На звездочке, с внешним диаметром 50,7 мм, следов повышенного износа, «сухого» трения не обнаружено. Износ соответствует состоянию приработки деталей (рис. 2).

Рис. 2. Вал с шестерней и звездочкой редуктора мотокультиватора «Крот»

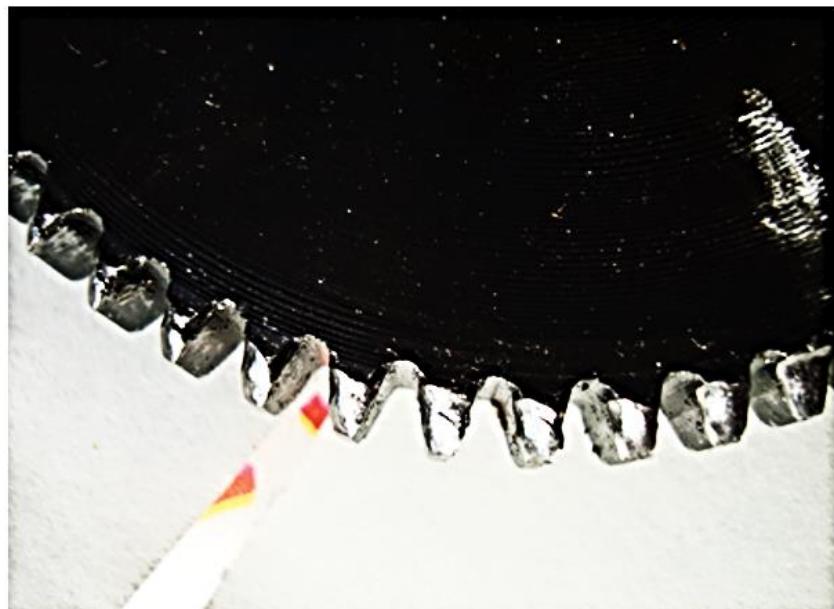
Шестерня с внешним диаметром 106 85 мм со стороны звездочки имеет сильный косой износ и смятие зубьев. Износ односторонний, захвативший край зубьев, с наволакиванием (наплывом) материала. Износ, если брать ширину зуба за 100%, колеблется от 20 до 40% в зависимости от угла расположения зуба. Остальная часть ширины зуба в зацеплении не участвовала и воронение поверхности зуба сохранено. Общая картина износа видится так, как если бы шестерня располагалась с перекосом, зацепление с другим зубчатым колесом было бы только по краю зубьев и вследствие неполного зацепления зубы шестерен проскачивали относительно друг друга. Износ пластичный, выкрашивания поверхности зубьев нет (рис. 3).

Рис. 3. Сильное смятие, наплыв материала шестерни со стороны звездочки

Во-вторых, установлены причины выхода из строя редуктора мотокультиватора «Крот» – это конструктивно-производственные недостатки: неполное зацепление зубьев шестерен; перекос шестерни со звездочкой; 3. отсутствие термообработки зубьев шестерен.

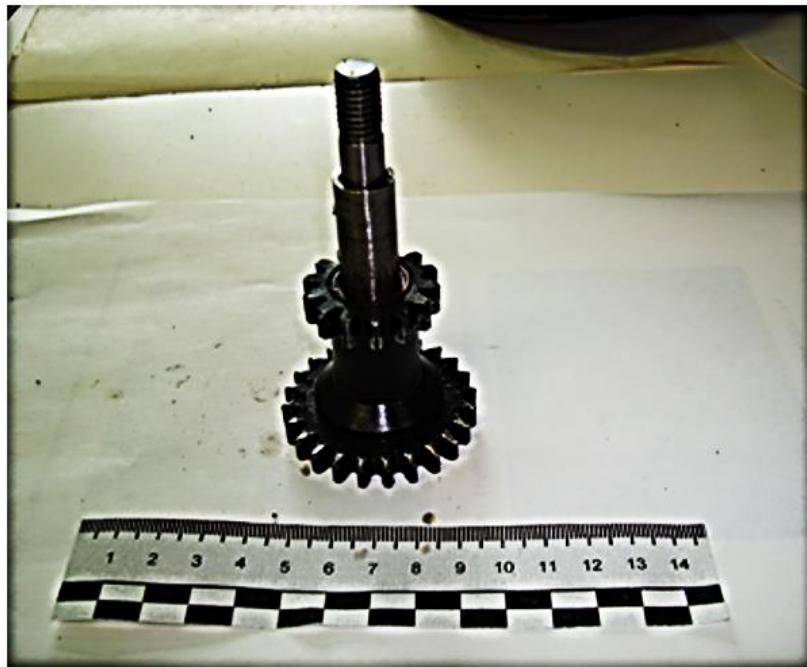
Сдвоенная шестерня, включающая две различных по диаметру шестерни, бронзовые втулки для вращения на оси, имеет следующие характеристики (рис. 4).

Рис. 4. Сдвоенная большая шестерня с синей краской на концах вала

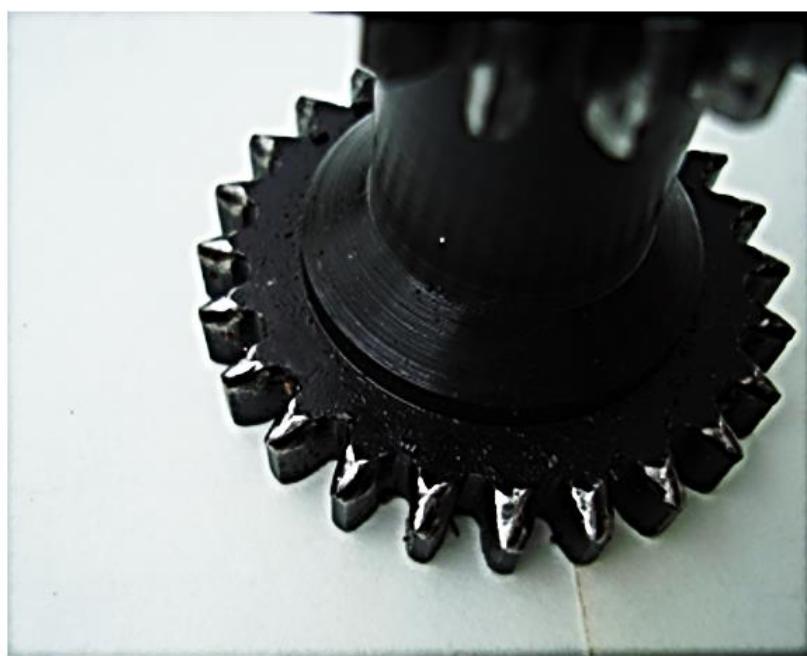
Большая шестерня с внешним диаметром 51,2 мм имеет износ на зубьях. Износ в виде смятия и пластической деформации на конце зубьев, обращенной к внутренней части сдвоенной шестерни. Износ всех зубьев одинаковый. Перекоса в работе зубьев не имеется. Износ занимает $\approx 10\%$ от ширины зубьев. Остальная часть зубьев участия в работе не принимала, воронение поверхностей зубьев сохранено полностью. Следов «сухого» трения, таких как цвета побежалости, прихваты и др., не отмечено (рис. 5).

Рис. 5. Износ и смятие зубьев большой сдвоенной шестерни

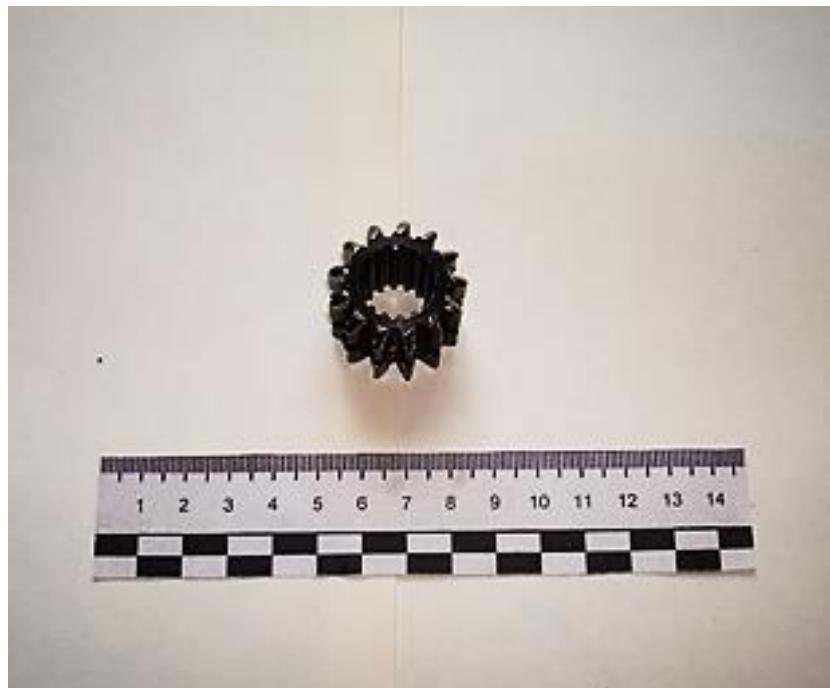
Рис. 6. Шестерня переключения хода

Шестерня переключения хода (рис. 6).

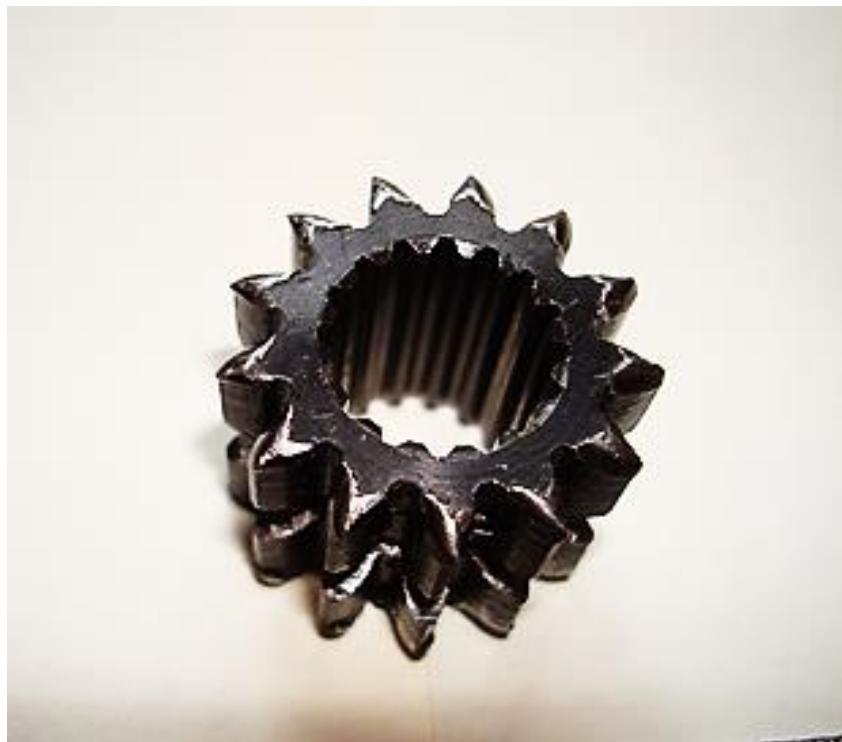
Шестерня с тринадцатью зубьями в середине имеет проточку под вилку включения переднего и заднего хода. На внутреннем отверстии наблюдаются шлицы. Зубья шестерен с наружных сторон изношены. Одна сторона изношена на $\approx 20\text{--}25\%$, другая сторона имеет износ $\approx 10\%$ ширины зуба (рис. 7).

Рис. 7. Смятие и износ зубьев шестерни переключения хода редуктора мотокультиватора «Крот»

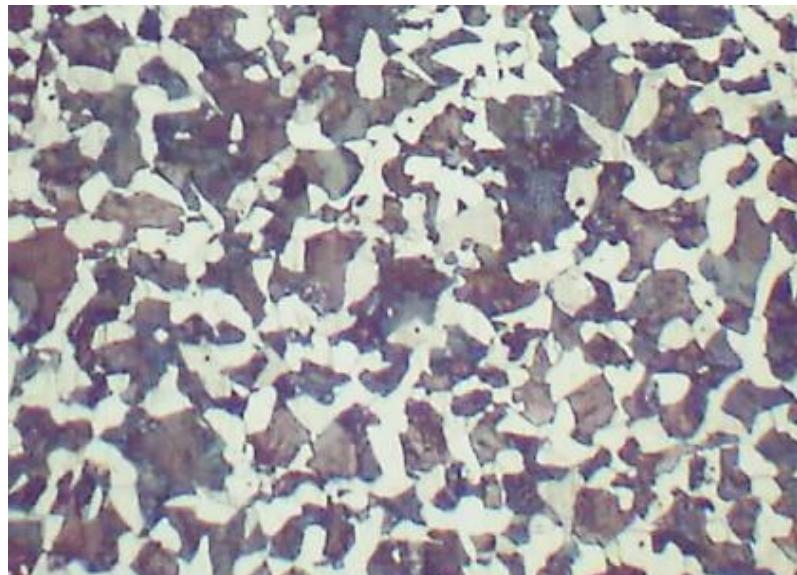
Металлографический анализ зубьев шестерен редуктора мотокультиватора «Крот» с двигателем «Robin-Subaru» проведен на оптическом микроскопе «МЕТАМ РВ – 21». Структура зубьев шестерен феррито-перлитная, среднезернистая, балл зерна 4–5, перлит пластинчатый. Зубья шестерен редуктора мотокультиватора «Крот» поверхностью закалке не подвергались, то есть термообработка отсутствует (рис. 8, рис. 9). Структура феррито-перлитная, среднезернистая, балл зерна 4–5, перлит пластинчатый. Увел. 500х.

Рис. 8. Микроструктура зубьев шестерен редуктора мотокультиватора «Крот»

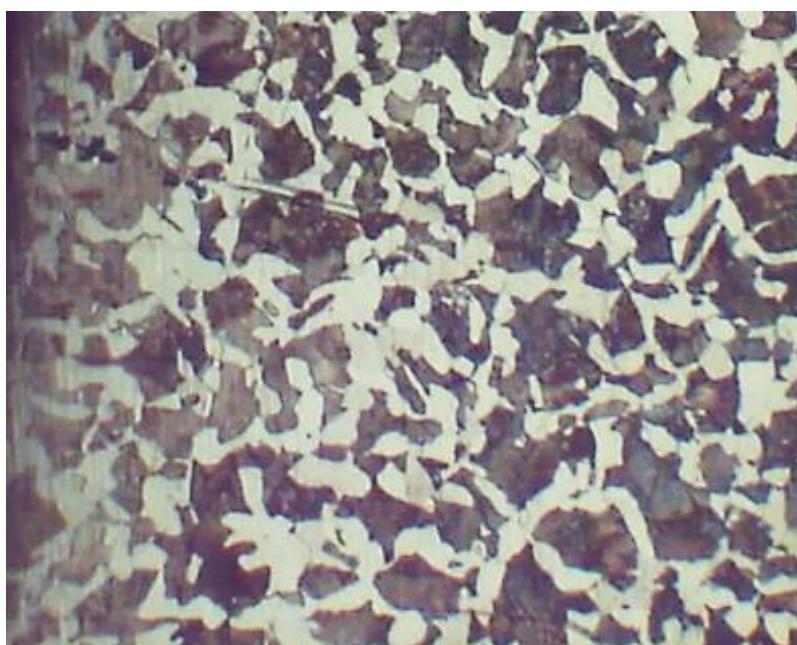
Рис. 9. Конец зуба шестеренки. Поверхностная термообработка не проводилась. Увел. 500х
