АНАЛИЗ НЕКОТОРЫХ ПРИЧИН «ГРУБЫХ» ПОСАДОК И ПОВТОРНЫХ ОТДЕЛЕНИЙ

Boeing 747-8, VQ-BLR, 13.01.2017, ЕНАМ.

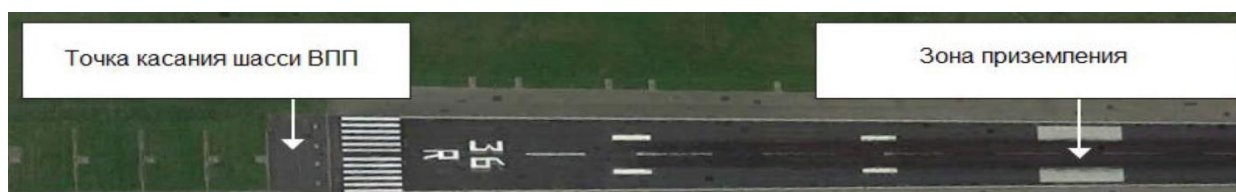
Рис. 1

Место приземления ВС.

«Грубое» приземление с перегрузкой 1.87. После посадки обнаружены повреждения конструкции ВС, а также трех огней светоборудования ВПП. Посадка производилась в условиях ливневого дождя и порывистого ветра. Ветровые условия на посадке характеризуются: – до высоты ≈ 400 ft уменьшением скорости встречно-боковой составляющей на 12 м/с и порывами до 5 м/с как в горизонтальной, так и в вертикальной плоскости; – на высоте 50 ft практически соответствуют прогнозу (32026G39KT 290V360); – порыв ветра в диапазоне высот 127–45 футов, характеризующийся уменьшением встречной составляющей ветра с 15 м/с до 12.5 м/с и нисходящей составляющей до 3 м/с; рассматривается как один из определяющих факторов возникновения ошибки экипажа в технике пилотирования на конечном этапе предпосадочного снижения и выравнивании.

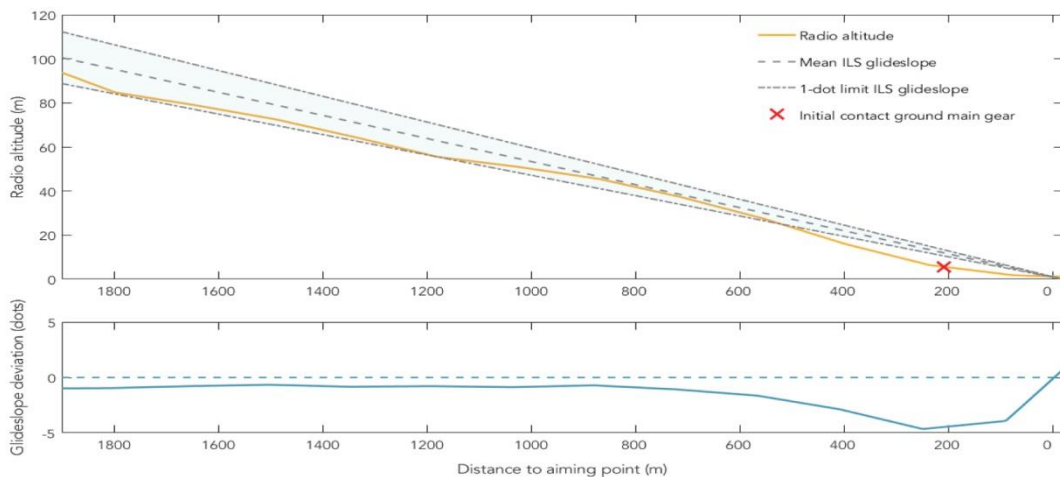
Рис. 2

После отключения автопилота, полет ВС в диапазоне высот ≈ 700 –60 ft происходит с переменной вертикальной скоростью снижения – от ≈ 1070 fpm до

500 fpm и ниже продолженной глиссады. За 2–3 секунды до касания, отклонение по глиссаде достигает 3 точек и звучит сигнализация GLIDESLOPE. Наиболее вероятно, на данном участке полет с увеличенной вертикальной скоростью снижения был обусловлен намеренными действиями экипажа. Действия экипажа рулем высоты по уровню и длительности для уменьшения большой вертикальной скорости снижения (≈ 1070 fpm с срабатыванием сигнализации SINK RATE), возникшей в следствие сдвига ветра, а в последующем и запаздывание с выравниванием, привели к грубому (с перегрузкой 1.81) приземлению ВС на входном пороге ВПП, с последующим отделением на высоту $\approx 1-2$ ft. Дальнейшие действия экипажа, заключавшиеся в резком отклонении руля высоты на пикирование (до $\approx 9^\circ$ от балансирующего положения), явились одним из факторов повторного «грубого» приземления ВС с перегрузкой 1.87.

Положение ВС относительно глиссады.
