ЭКОЛОГИЧЕСКОЕ СОСТОЯНИЕ СТАРИЦЫ ИШИМЧИК ПОСЛЕ ПАВОДКОВ 2016 И 2017 ГОДОВ

Аннотация: в статье описано экологическое состояние старицы Ишимчик, которая находится в черте г. Ишима. Исследуемый водоем дважды страдал от сильных паводков 2016 и 2017 годов. В результате сброса паводковых вод в 2016 году запустился процесс антропогенного эвтрофирования, что привело к ухудшению качества воды. В 2017 году старица подверглась воздействию паводка со стороны р. Ишим, что привело к приостановке эвтрофирования.

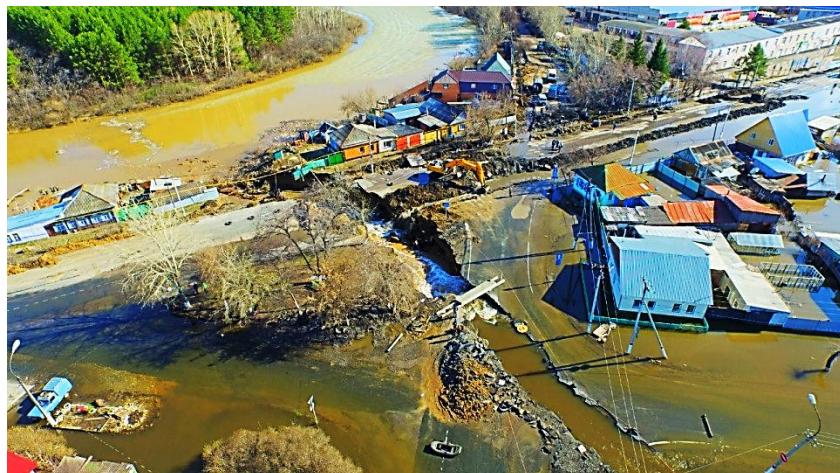
легкодоступной форме. Ниже представлен кадр аэросъемки, демонстрирующий работу канала на пересечении ул. Магистральной и ул. Казанская (рисунок 1):

Рис. 1. Канал для сброса паводковых вод

В период паводка 2016 года администрацией города Ишим было принято решение прорыть канал по ул. Магистральной, через который производился сброс паводковых вод в старицу. Была подтоплена часть города, представленная частными домами, а, следовательно, на пострадавшие участки регулярно вносились минеральные и органические удобрения, содержащие азот и фосфор в

В результате, с паводковыми водами в старицу попало значительное количество биогенных элементов. Это привело к заметному невооруженным взглядом ускорению процесса эвтрофирования: вода старицы сильно зацвела, вдоль берега, напротив ул. Магистральной образовалась бактериальная пленка, состоящая из зеленых водорослей шириной в 3–5 метров, появился характерный гнилостный запах. Вдобавок к этому водоем испытывал сильное кислородное голодание зимой 206–2017 года. 28 апреля, стало очевидно, что произошел массовый мор рыбы (рисунок 2). Для исследований были собраны несколько образцов. Образцы были представлены видом серебряный карась (*Carassius gibelio*), на которых наблюдались признаки отравления азотсодержащими ионами – ерошение чешуи, пучеглазие, кровоизлияния на лучах плавников. Более детального исследования провести не удалось из-за плохой сохранности образцов.

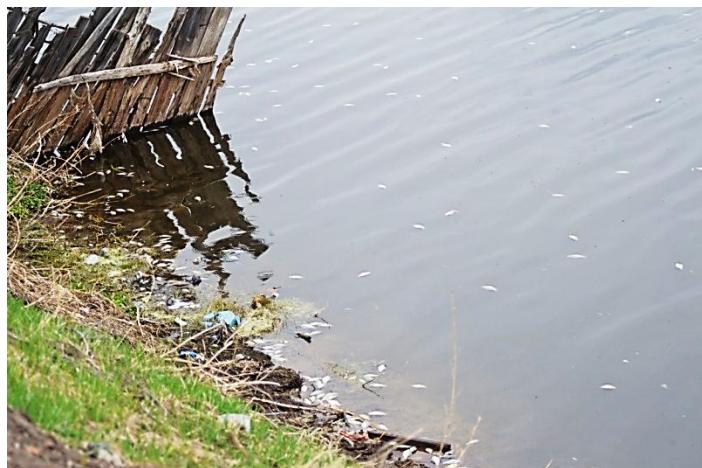
Рис. 2. Массовый мор рыбы

Совокупность этих признаков однозначно свидетельствует о высокой скорости развития процесса эвтрофирования в 2016 году [1; 3].
